# Case study

## AUTOPISTA AYRTON SENNA

Autopista Ayrton Senna, SP-070

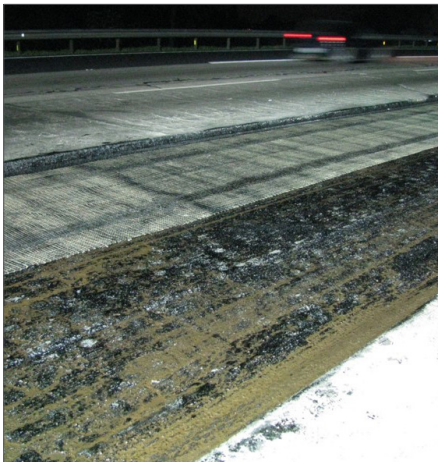
▲ Malla de refuerzo de asfalto S&P colocada sobre la capa de riego de adherencia

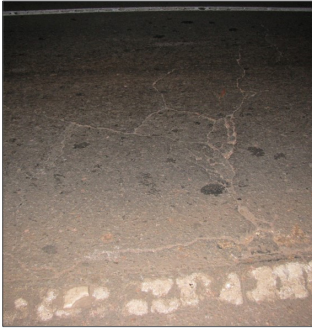
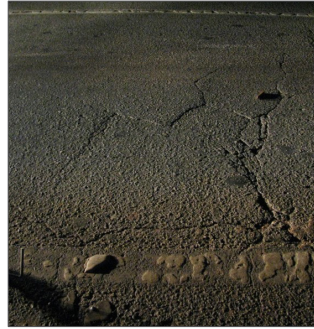
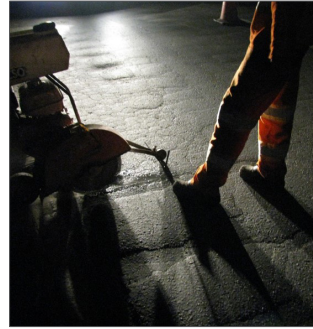
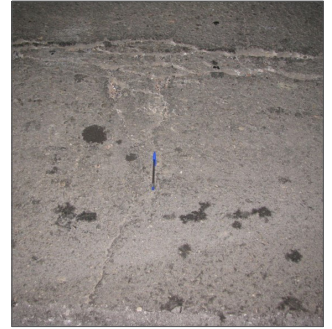
Los graves daños se debían al agrietamiento por reflexión de una capa base de cemento de 25 cm de espesor, que estaba completamente agrietada debido a la inestabilidad del subsuelo y a los elevados volúmenes de tráfico diario (90.000 vehículos por sentido, de los cuales aproximadamente el 15% eran vehículos pesados).

La inspección de la carretera mostró un agrietamiento severo.

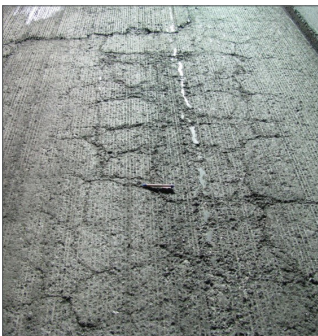
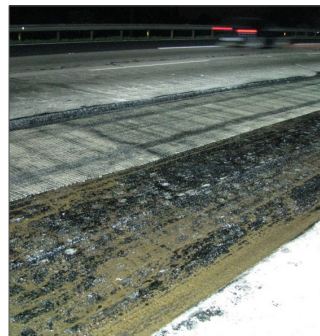
Malla de refuerzo de asfalto S&P colocada sobre la capa de riego de adherencia

Los días 18 y 19 de abril de 2011, se instalaron mallas de refuerzo de asfalto de S&P en varios tramos del carril 4 de la autopista. Dado que los distintos tramos presentaban diferentes niveles de estabilidad y daños, S&P recomendó las combinaciones de malla y capa de rodadura en función de la gravedad de los daños. Estas secciones pueden verse a continuación:

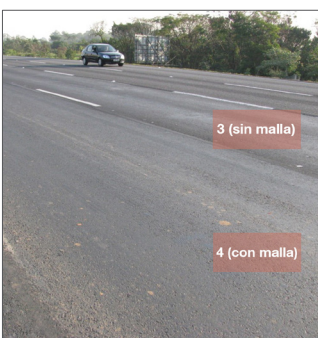
Carril 4 repavimentado con mallas de refuerzo de asfalto S&P en abril de 2011, carril 3 repavimentado sin mallas en mayo de 2011.

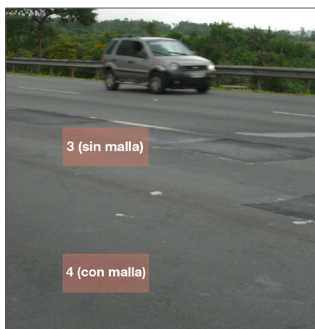
**Febrero de 2012 - 10 meses transcurridos**

El carril 4 sigue en muy buen estado, el carril 3 (repavimentado sin mallas) ya requiere reparaciones puntuales.

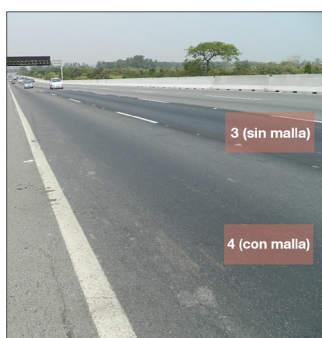
**Septiembre de 2012 - 17 meses transcurridos**

El carril 4 sigue en buen estado, el carril 3 (repavimentado sin mallas) ya está completamente repavimentado de nuevo.

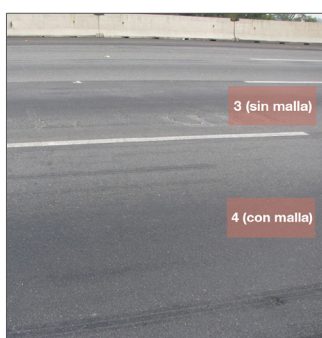
**Mayo 2013 - 25 meses transcurridos**

El carril 4 se mantuvo en buenas condiciones de uso, el carril 3 (repavimentado ya dos veces sin mallas) muy dañado y con necesidad de otra repavimentación.

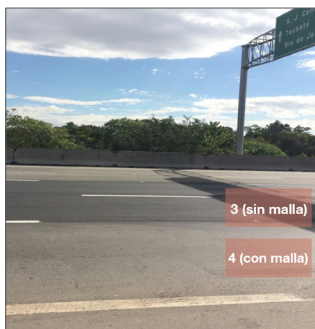
### Junio de 2014 - 37 meses transcurridos

El carril 4 finalmente comenzó a mostrar algunos signos de agrietamiento, pero la condición era lo suficientemente buena como para pasar la inspección externa de ARTESP. El carril 3 (repavimentado sin mallas) fue repavimentado por tercera vez.

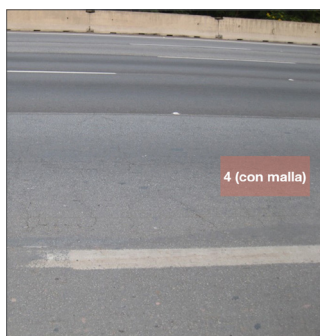
### Enero de 2015 - 45 meses transcurridos

No se ha observado más degradación en el carril 4 y se espera al menos otro año de vida útil.
