# Case study

## CALLE WIDOCZNA

**Obra**  
Calle Widoczna

**Objetivo**  
Creación de una superficie de carretera duradera para reducir la necesidad de reparaciones repetitivas de la carretera que se producían cada 3 años.

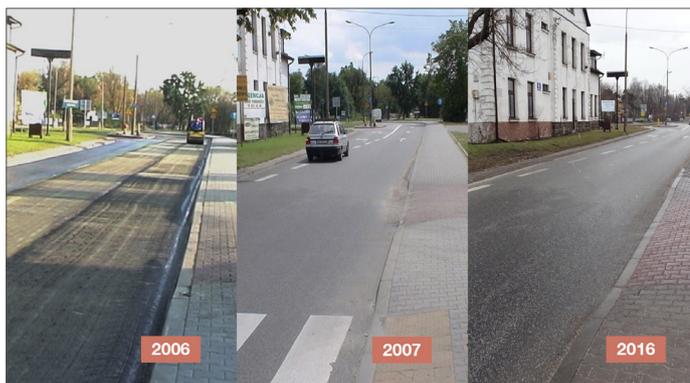
Como parte del seguimiento del proyecto, S&P volvió a visitar la obra para asegurarse de que la carretera seguía en buen estado. Esta imagen en particular muestra el mismo tramo de carretera durante un periodo de 10 años, lo que supone una enorme mejora si se tienen en cuenta los ciclos de reparación anteriores de 3 años.

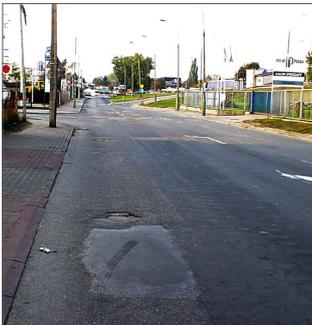
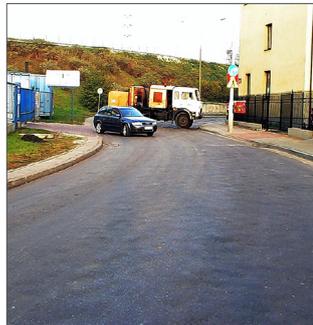
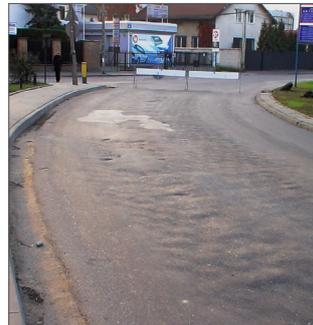
### Octubre de 2006 - Inspección de carreteras

Daños visibles en la capa de rodadura, donde incluso se puede ver el dibujo de los adoquines hexagonales subyacentes.

S&P recomendó el uso de S&P Carbophalt® G combinado con una capa superficial de SMA de alta resistencia sobre toda la superficie y la Administración de Carreteras de la Ciudad (ZDM) de Varsovia aceptó la recomendación y “asumió el riesgo” de probar una nueva solución para resolver los problemas recurrentes de la carretera.

En noviembre de 2006, la superficie de la carretera dañada se fresó hasta una profundidad de 4 cm, dejando aproximadamente 1 cm de asfalto viejo sobre los adoquines hexagonales existentes. A continuación, se instaló S&P Carbophalt® G sobre un riego de adherencia en la parte superior antes de cubrirse con una capa de rodadura de asfalto SMA de 4 cm.

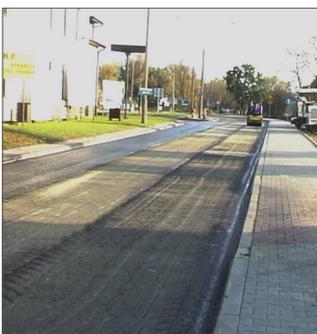
### Noviembre de 2006 - Instalación de la malla de refuerzo de asfalto de S&P

S&P Carbophalt® G instalado sobre una capa de betún.

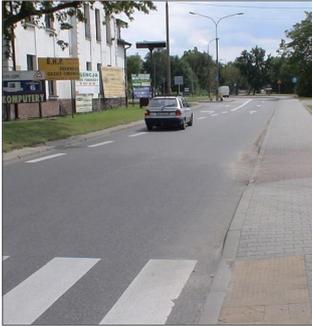
**Julio de 2007 - Inspección después de 8 meses**

La carretera sigue en buen estado.

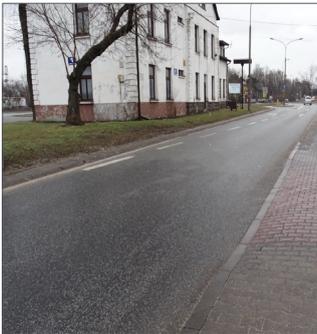
**Febrero de 2016 - Inspección después de 10 años**

Casi 10 años después y aún no hay signos de daños en la capa de rodadura.
