Case study

CALLE GRABISZYNSKA

Obra
Calle Grabiszynska

Objetivo
Reconstrucción de la superficie de la carretera para cambiar el de adoquines a una superficie asfáltica lisa

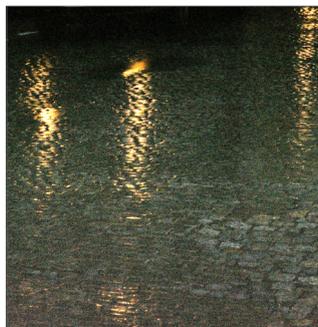
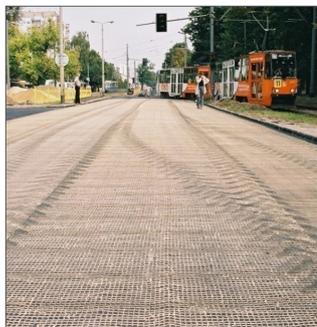
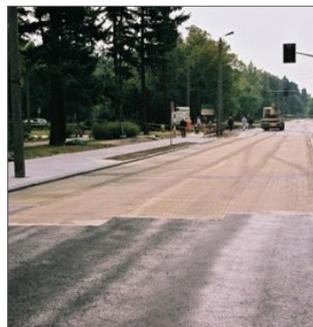
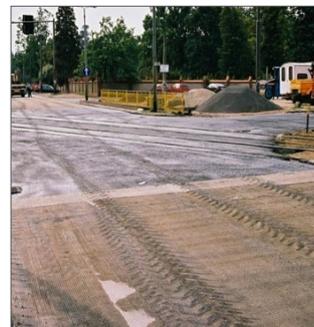
Septiembre de 2003 - Instalación de S&P Carbophalt® G

La ciudad de Wroclaw decidió repavimentar la carretera, hasta entonces empedrada, para garantizar una conducción más cómoda para los usuarios.

Siguiendo la recomendación de S&P, el propietario de la carretera decidió reforzar las zonas de frenado y parada delante de los semáforos con S&P Carbophalt® G. Las mallas de refuerzo del asfalto de S&P se instalaron en estos lugares específicos para contrarrestar las fuerzas de cortante y las cargas puntuales introducidas en la fina capa de asfalto por el tráfico de desaceleración, parada y aceleración. Las fibras de carbono de alta resistencia de S&P Carbophalt® G son especialmente adecuadas para este fin, ya que son capaces de absorber fuerzas considerables incluso con los alargamientos más bajos (<1,5 %) y anclarlas en la unión con el asfalto circundante.

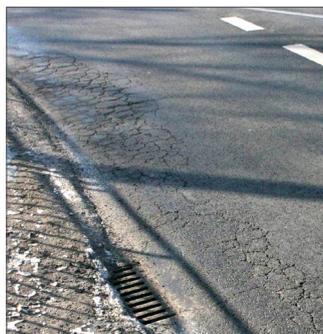
Febrero de 2006 - Inspección después de 2,5 años

Daños en la superficie de la carretera en una zona en la que no se instaló una malla de S&P.

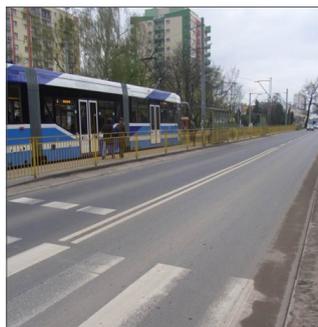
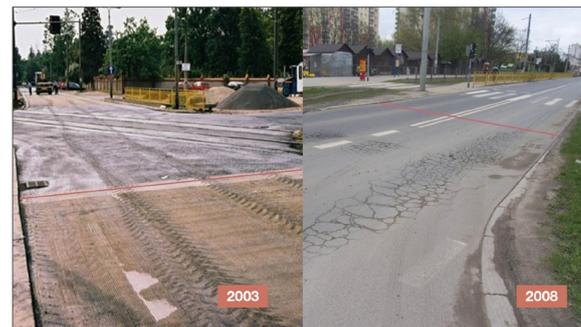
Abril de 2008 - Inspección después de 4,5 años

En las zonas donde se instalaron las mallas de S&P no se observaron daños, lo que contrasta totalmente con los tramos de carretera sin malla.

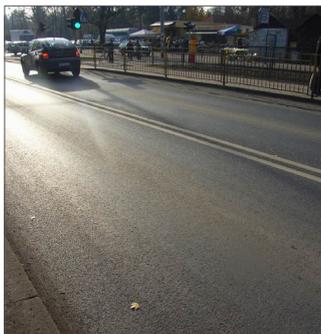
Noviembre de 2009 - Inspección después de 6 años

The road surface with S&P Carbophalt® G underneath remained in great condition.

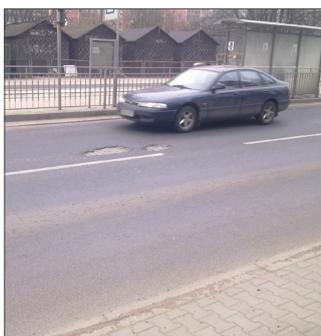
Noviembre de 2011- Inspección después de 8 años

8 años después de la renovación, se pueden ver claramente los primeros signos de daños en la sección de la carretera en la que había malla de S&P y la delgadez de la capa de rodadura.

Las superficies reforzadas con los refuerzos de asfalto de S&P lograron una vida útil que superó la de las superficies no reforzadas en al menos tres veces y esto a pesar del aumento de las cargas y los requisitos en las zonas de intersección. No fue hasta 2011, 8 años después de la construcción, cuando se hicieron visibles los primeros daños en las zonas reforzadas. Si esto se compara con los 6 meses que el contratista había previsto como vida útil de las superficies no reforzadas, el rendimiento de S&P Carbophalt® G en esta aplicación resulta más que evidente.
